夹江川*电力集团有限公司

“11·16”一般高处坠落事故调查报告

川渝***交流工程线路工程施工包18，工程规模：新建单回路

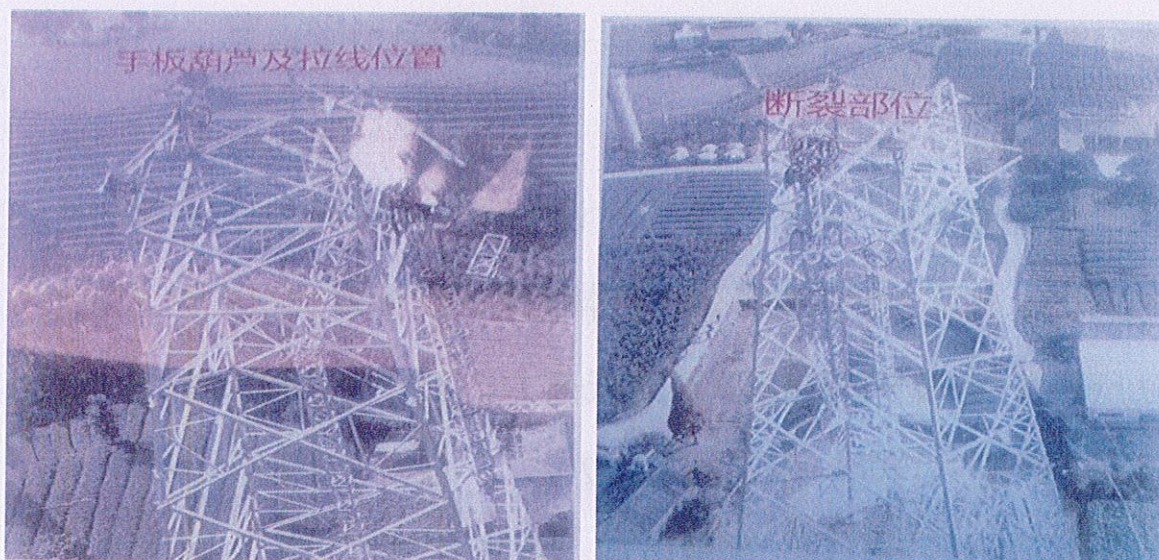
事故发生后，县应急局会同专家组对事故现场进行勘查。

专家组评估安全事故技术分析：1. 施工人员周*（死者）、王**（死者）在起吊设备立柱倾斜情况下，违规未卸负荷登高调整起吊设备拉线，导致起吊设备立柱倾斜倒塌，起吊物和铁架上人员坠落；2. 起吊过程中发生起吊设备立柱倾斜，未“待查明原因后制定安全可靠的方案进行校正”，未严格按“禁止带负荷校正”

的规定，违规作业；3.起吊过程中死者二人在铁架上违规解除个人保安措施，从而造成个体防护措施缺失导致高处坠落。
